PL2303 是一款用途很广的 USB 转串口芯片，很多设备和开发板、学习板都是使用这款芯片。WIN10 到来以后大家一定迫不及待的升级 WIN10, 可是升级 WIN10 以后发现本来正常的 PL2303 却不能用了, 报设备无法正常工作, 本经验就是告诉大家如何轻松解决这个问题。

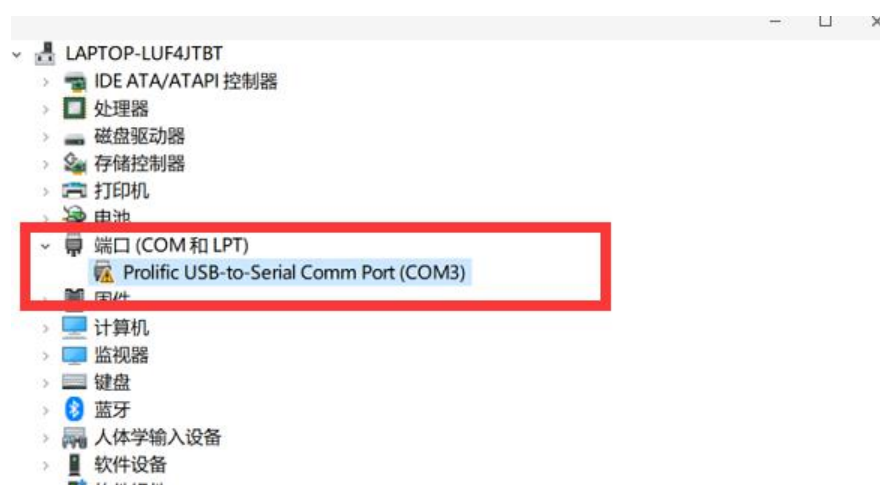
1. 在安装 PL2303 驱动前，将串口线从设备或开发板上拔下；如安装驱动后，在设备管理器上可以看到 PL2303 对应的驱动上有一个感叹号：

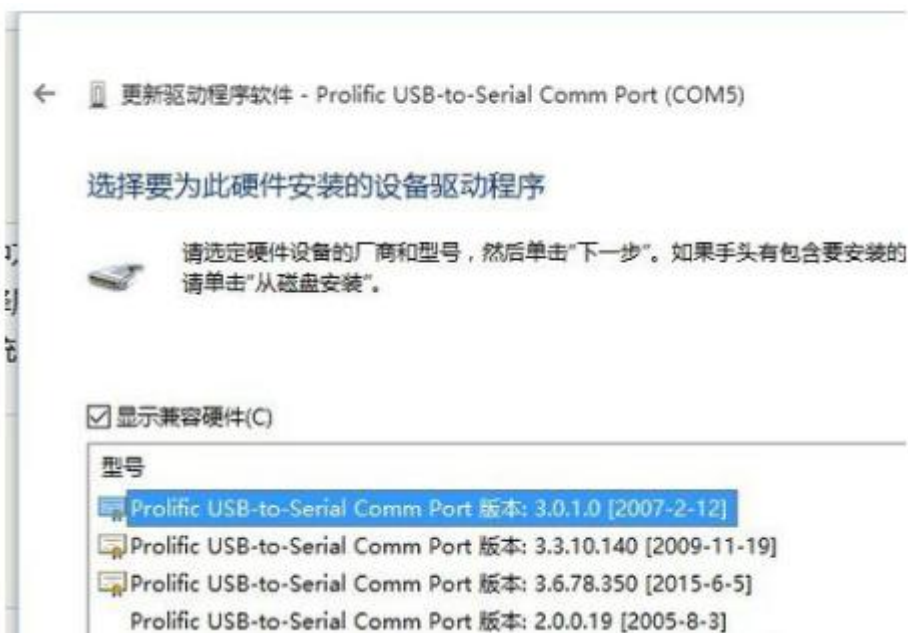
4. 选择“从计算机驱动程序列表中选择”。选择版本号为“3.0.1.0”的驱动程序，然后点下一步等待驱动更新好就可以使用了。
